ESTADO LIBRE ASOCIADO DE PUERTO RICO
TRIBUNAL GENERAL DE JUSTICIA
TRIBUNAL DE PRIMERA INSTANCIA
SALA SUPERIOR DE CAGUAS

PETICIÓN DE ORDEN DE INTERDICTO PERMANENTE

B.V. Properties Inc. d/b/a Plaza Cidra Shopping Center, un centro comercial, así como los siguientes estacionamientos comerciales ubicados en el mismo centro comercial: Me Salve Inc., Supermercados Maximo Inc., Grand Store Corporation, Wendco Of Puerto Rico Inc.

Dirección física: 12 PR-172, Cidra, 00739, Puerto Rico

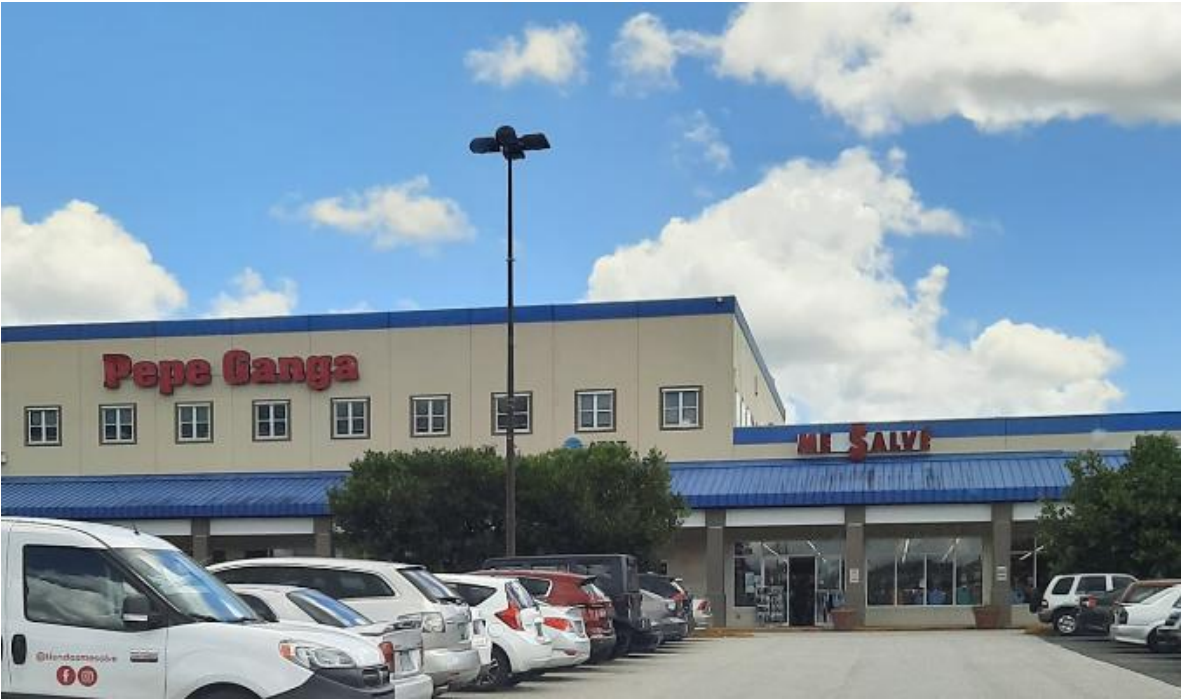
DIRECCION:	12 PR-172, Cidra, 00739, Puerto Rico
COORDENADAS:	18.1776874582402, - 66.14770230590501
DECRIPCION:	En la imagen arriba se puede verificar que en cuanto a estacionamientos, no se cumple el requisito de que al menos un estacionamiento que cumpla con las especificaciones técnicas y dimensiones de la categoría "van".
BARRERAS	Estas condiciones dificultarian la ambulación de una persona que utilice silla de rueda, andador, bastón o que tenga dificultad de movilidad. Obstruyendo el disfrute de los bienes o beneficios ofrecidos por la Propiedad.

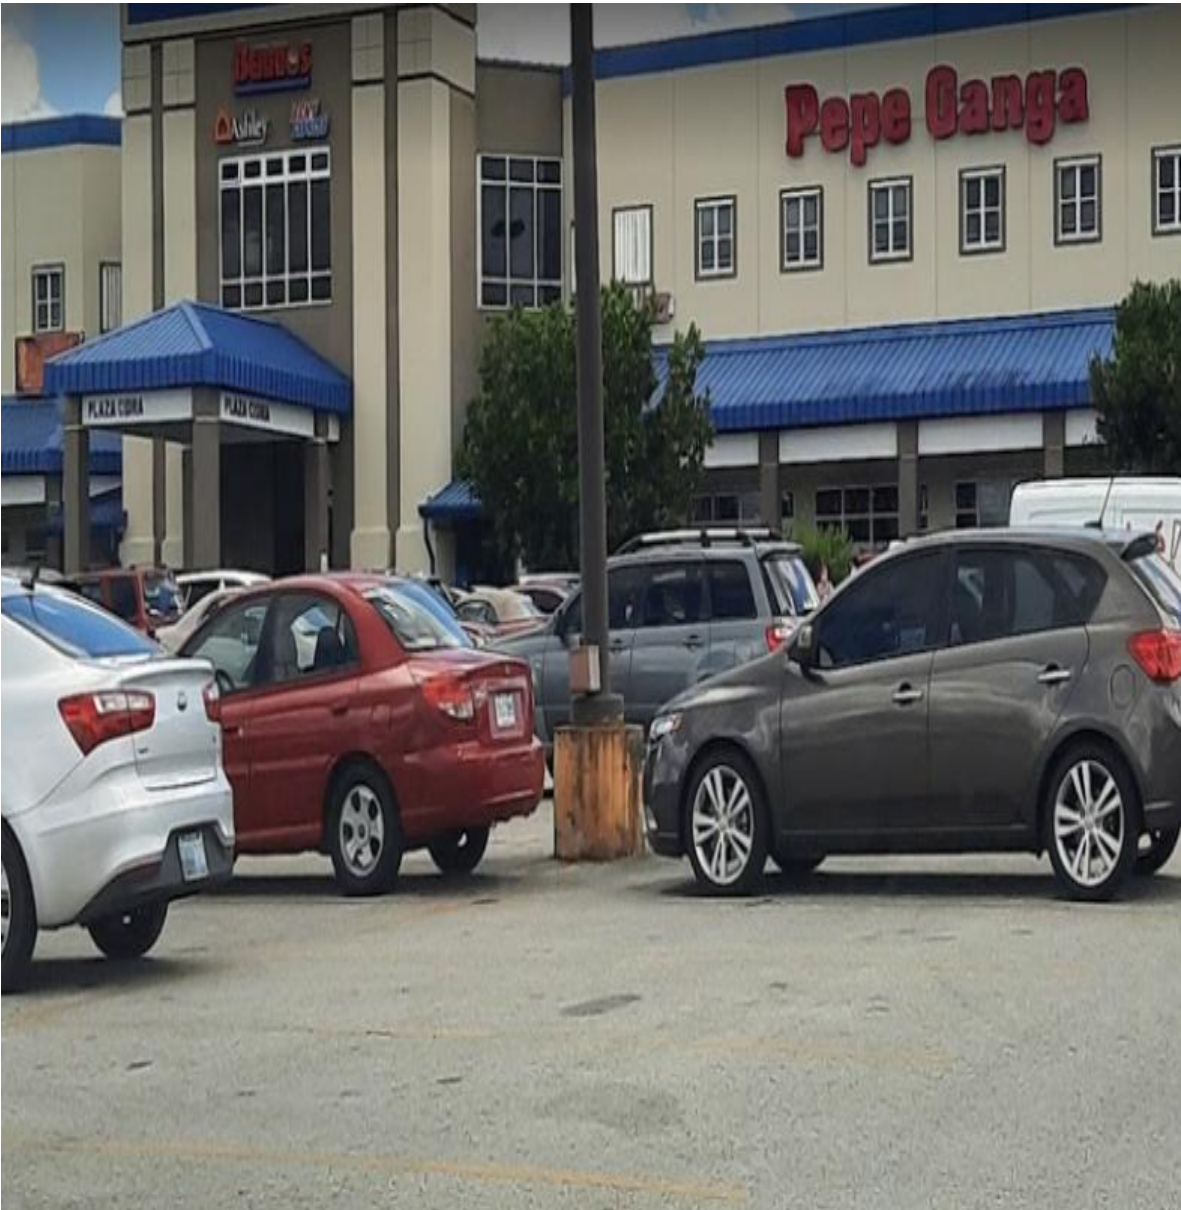
DIRECCION:	12 PR-172, Cidra, 00739, Puerto Rico
COORDENADAS:	18.1776874582402, - 66.14770230590501
DECRIPCION:	En la imagen arriba se puede verificar que el posicionamiento de la rotulación de los estacionamientos es sustancialmente inconsistente con la reglamentación aplicable.
BARRERAS	Estas condiciones dificultarian la ambulación de una persona que utilice silla de rueda, andador, bastón o que tenga dificultad de movilidad. Obstruyendo el disfrute de los bienes o beneficios ofrecidos por la Propiedad.

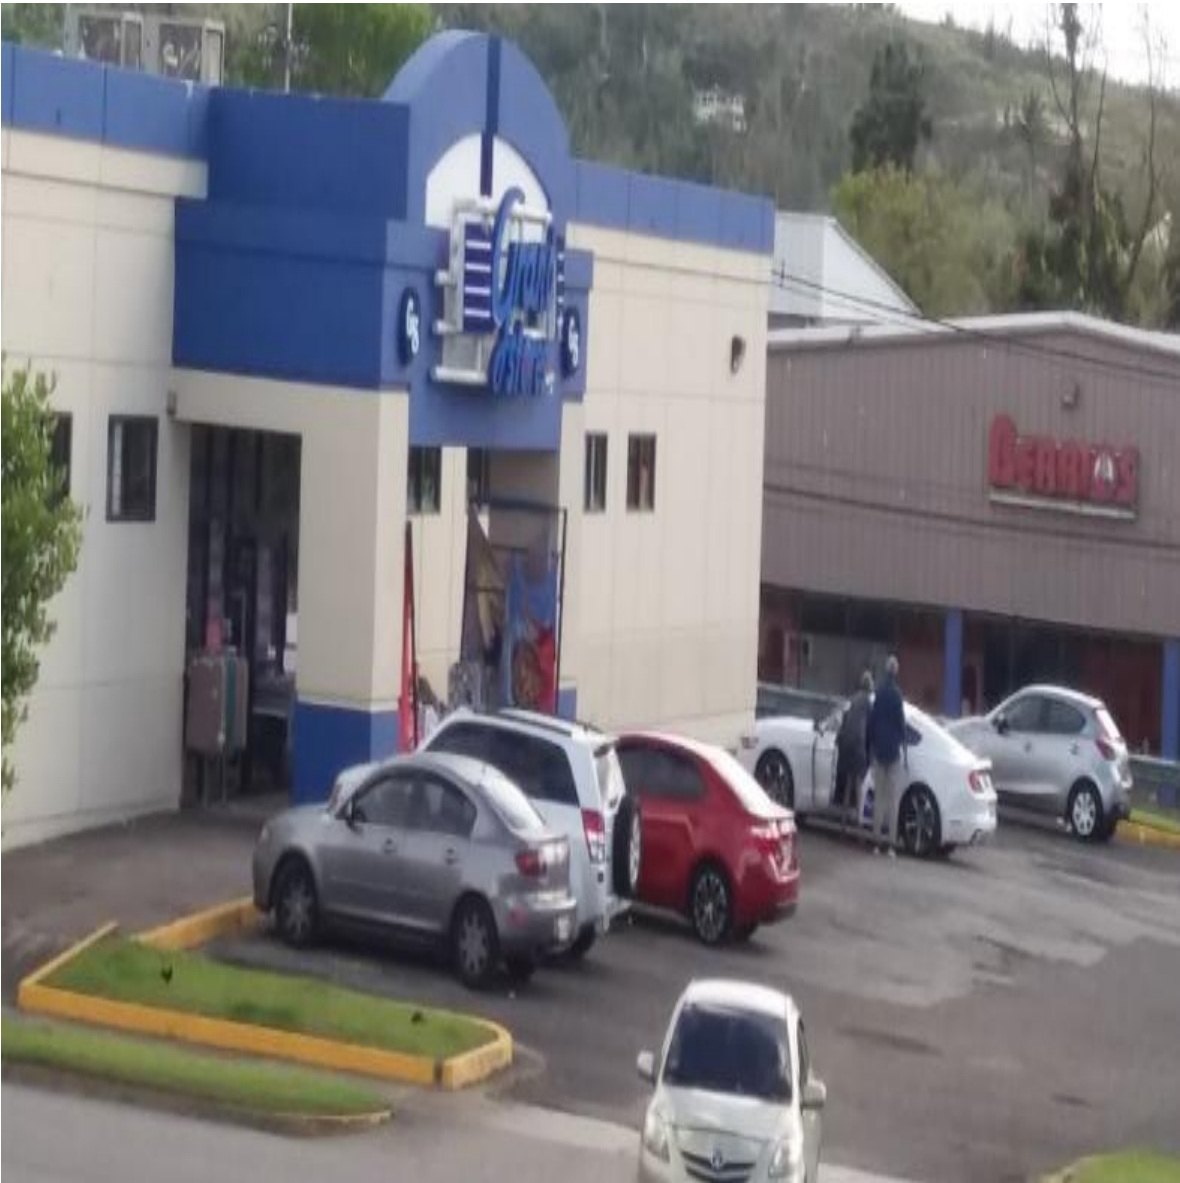
DIRECCION:	12 PR-172, Cidra, 00739, Puerto Rico
COORDENADAS:	18.1776874582402, - 66.14770230590501
DECRIPCION:	En la imagen arriba se puede verificar que los espacios adyacentes a los estacionamientos no conectan con una ruta accesible para llegar a la Propiedad.
BARRERAS	Estas condiciones dificultarian la ambulaci3n de una persona que utilice silla de rueda, andador, bast3n o que tenga dificultad de movilidad. Obstruyendo el disfrute de los bienes o beneficios ofrecidos por la Propiedad.

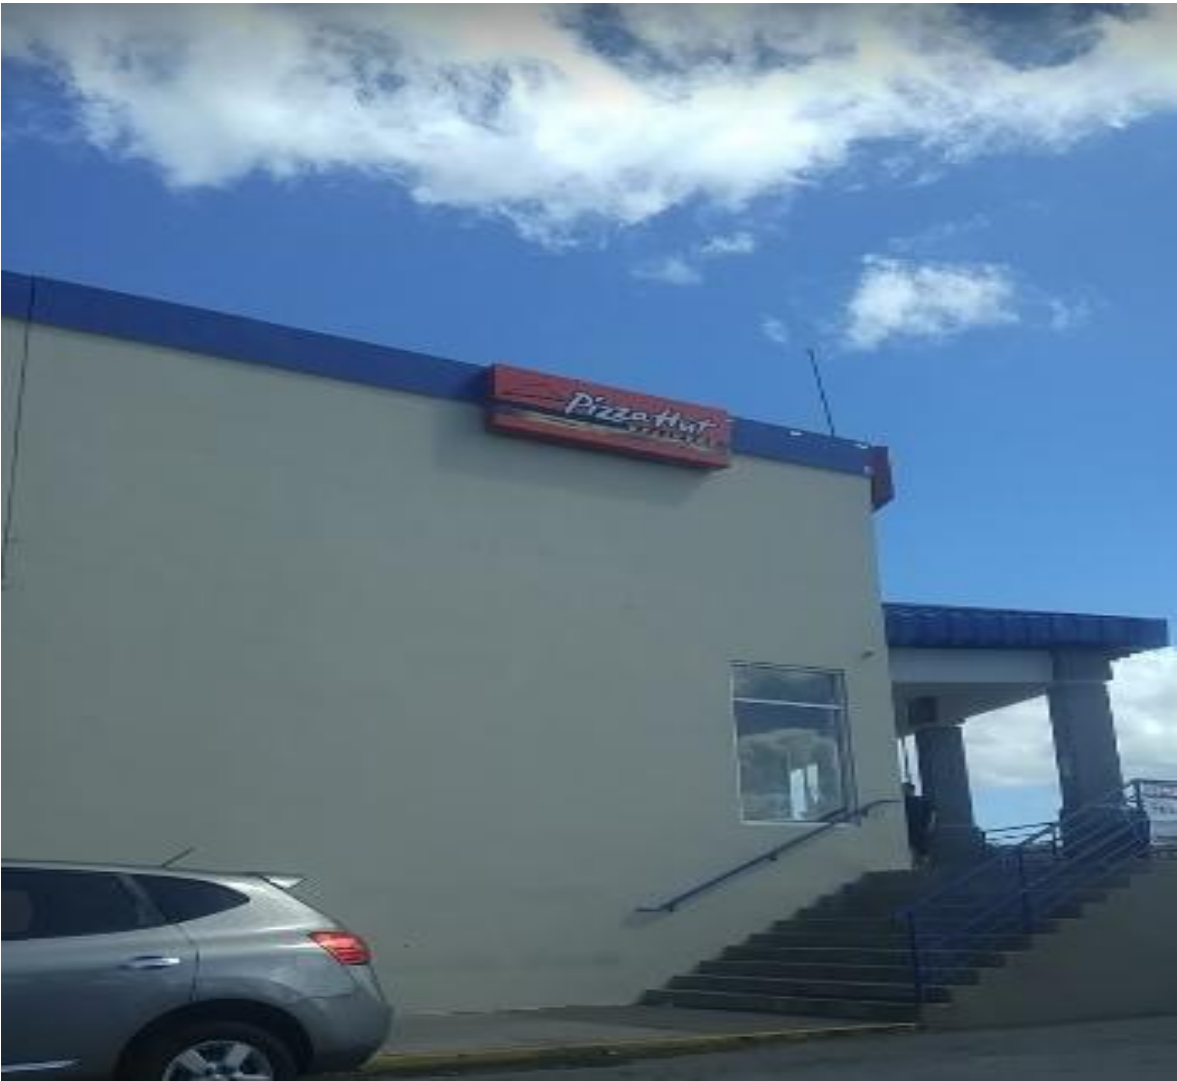
DIRECCION:	12 PR-172, Cidra, 00739, Puerto Rico
COORDENADAS:	18.1776874582402, - 66.14770230590501
DESCRIPCION:	En la imagen arriba se puede verificar que la configuración y dimensiones de los espacios adyacentes a los estacionamientos es sustancialmente inconsistente con los requisitos de la reglamentación aplicable.
BARRERAS	Estas condiciones dificultarian la ambulación de una persona que utilice silla de rueda, andador, bastón o que tenga dificultad de movilidad. Obstruyendo el disfrute de los bienes o beneficios ofrecidos por la Propiedad.

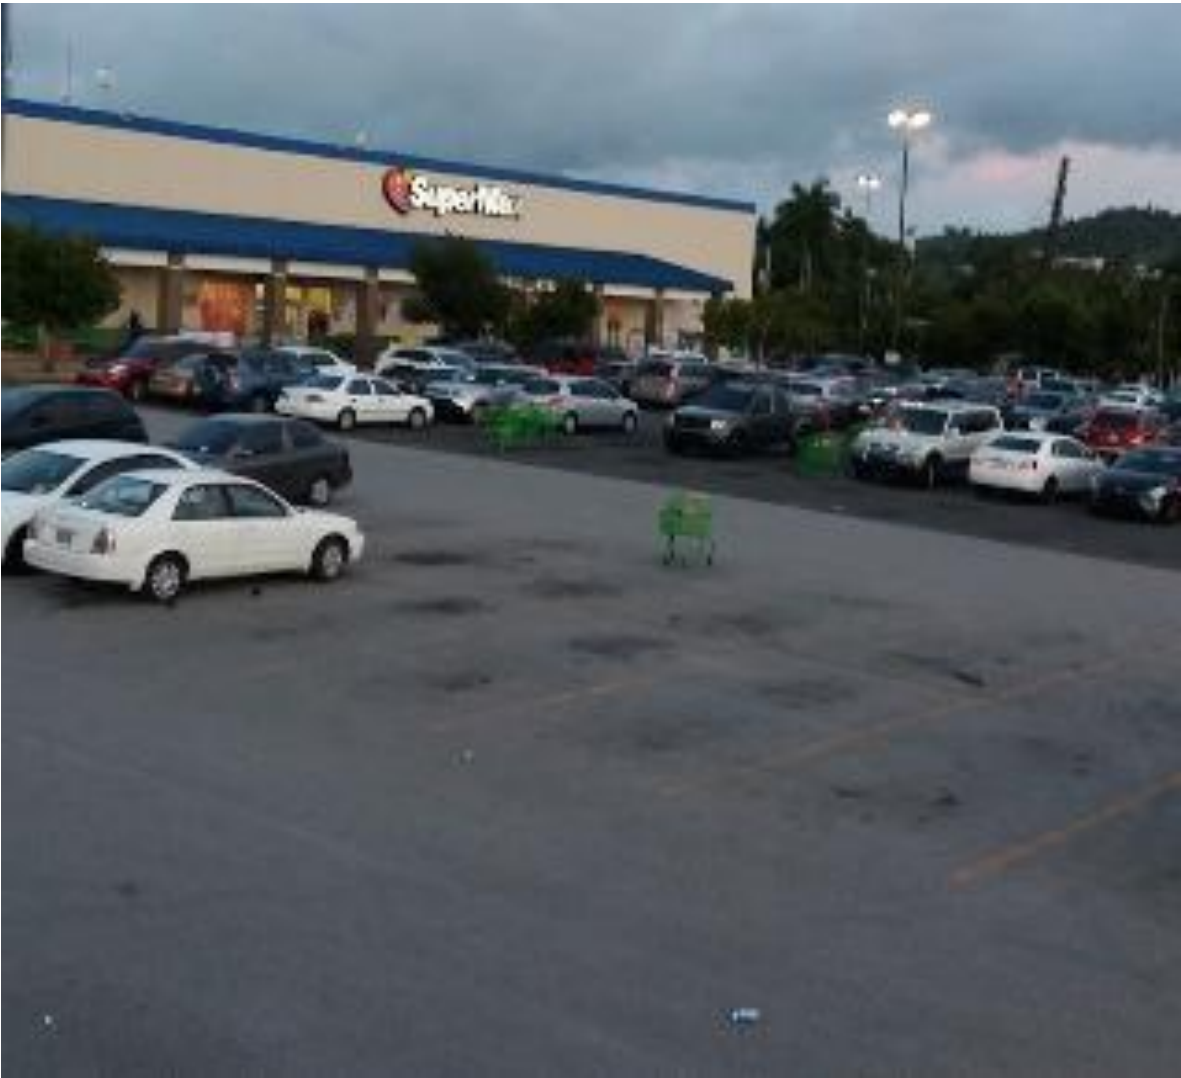
DIRECCION:	12 PR-172, Cidra, 00739, Puerto Rico
COORDENADAS:	18.1776874582402, - 66.14770230590501
DESCRIPCION:	En la imagen arriba se puede verificar que los estacionamientos no están identificados con el símbolo internacional de accesibilidad, además que los estacionamientos carecen de demarcación lo cual dificulta su funcionamiento y transgrede la ley aplicable.
BARRERAS	Estas condiciones dificultarian la ambulación de una persona que utilice silla de rueda, andador, bastón o que tenga dificultad de movilidad. Obstruyendo el disfrute de los bienes o beneficios ofrecidos por la Propiedad.

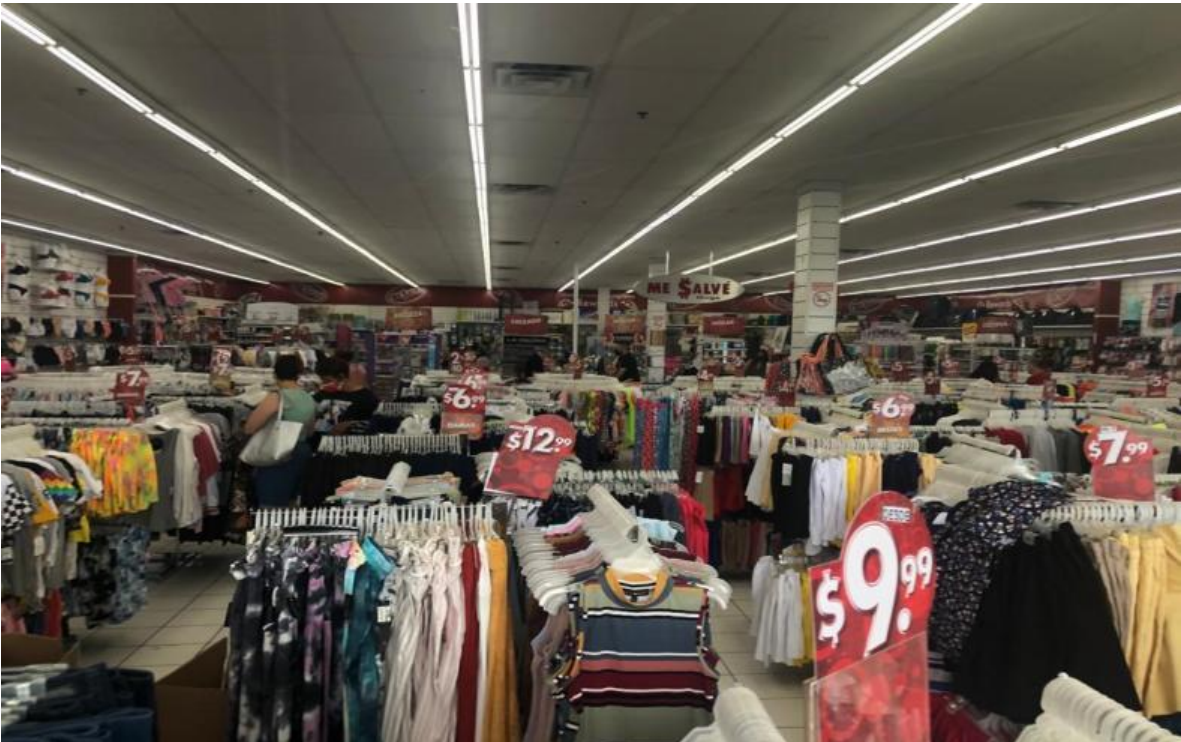
DIRECCION:	12 PR-172, Cidra, 00739, Puerto Rico
COORDENADAS:	18.1776874582402, - 66.14770230590501
DECRIPCION:	En la imagen arriba se puede verificar que hay racks en los que se espera que la persona alcance por iniciativa propia (self-service) materiales, objetos, bienes o informacion que están disponibles para todas las personas, pero esos materiales, objetos o bienes están fuera de alcance ya que están ubicados a más de 48" del suelo y los racks son sustancialmente impide el transito de las personas, en consecuencia es incompatible con los requisitos de la reglamentación aplicable.
BARRERAS	Estas condiciones dificultarian la ambulación de una persona que utilice silla de rueda, andador, bastón o que tenga dificultad de movilidad. Obstruyendo el disfrute de los bienes o beneficios ofrecidos por la Propiedad.

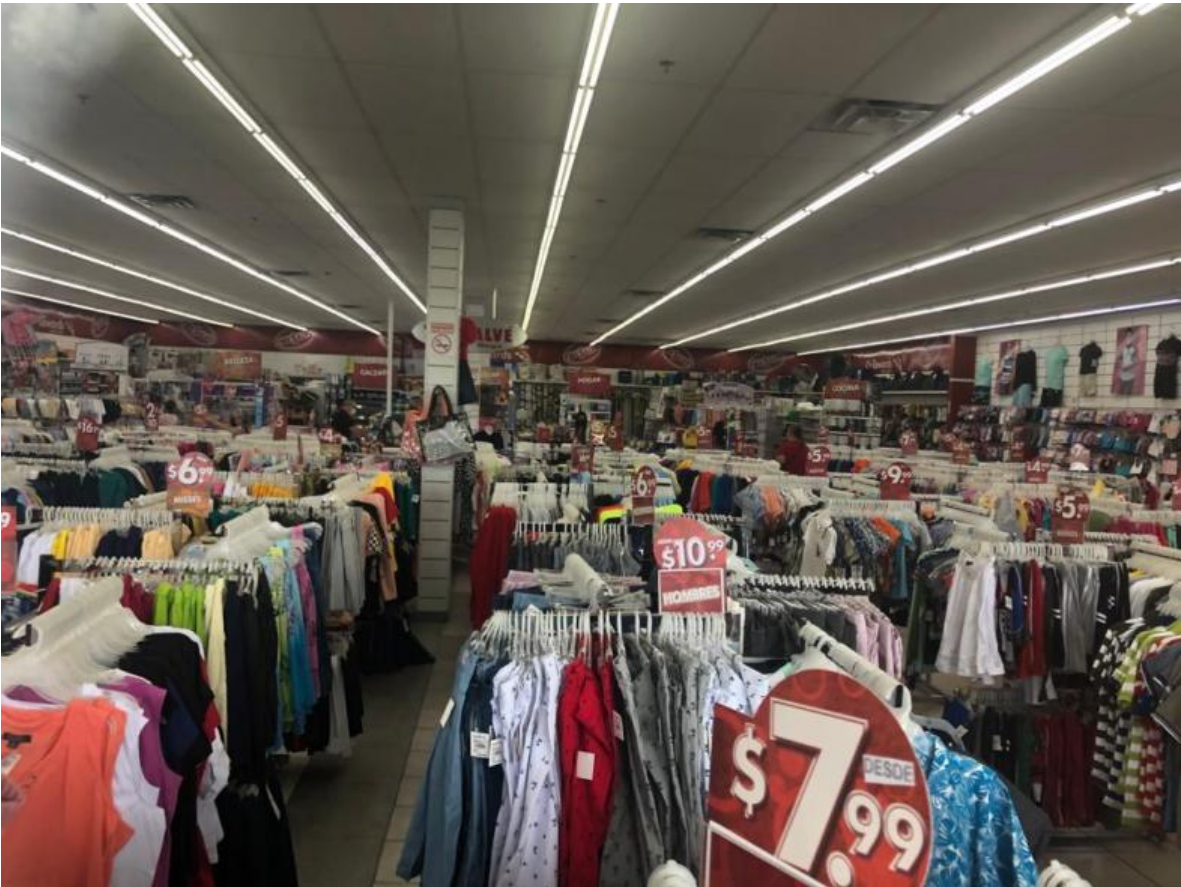
DIRECCION:	12 PR-172, Cidra, 00739, Puerto Rico
COORDENADAS:	18.1776874582402, - 66.14770230590501
DECRIPCION:	En la imagen arriba se puede verificar que los pasillos, góndolas, filas o caminos --ya sea para mirar los productos, acceder áreas de servicios, áreas de venta o pago, o cada tipo de mostrador de servicio y venta-- no tienen un espacio de al menos 36" que permita la movilidad adecuada dentro de la Propiedad de manera sustancialmente inconsistente con la reglamentación aplicable.
BARRERAS	Estas condiciones dificultarian la ambulación de una persona que utilice silla de rueda, andador, bastón o que tenga dificultad de movilidad. Obstruyendo el disfrute de los bienes o beneficios ofrecidos por la Propiedad.

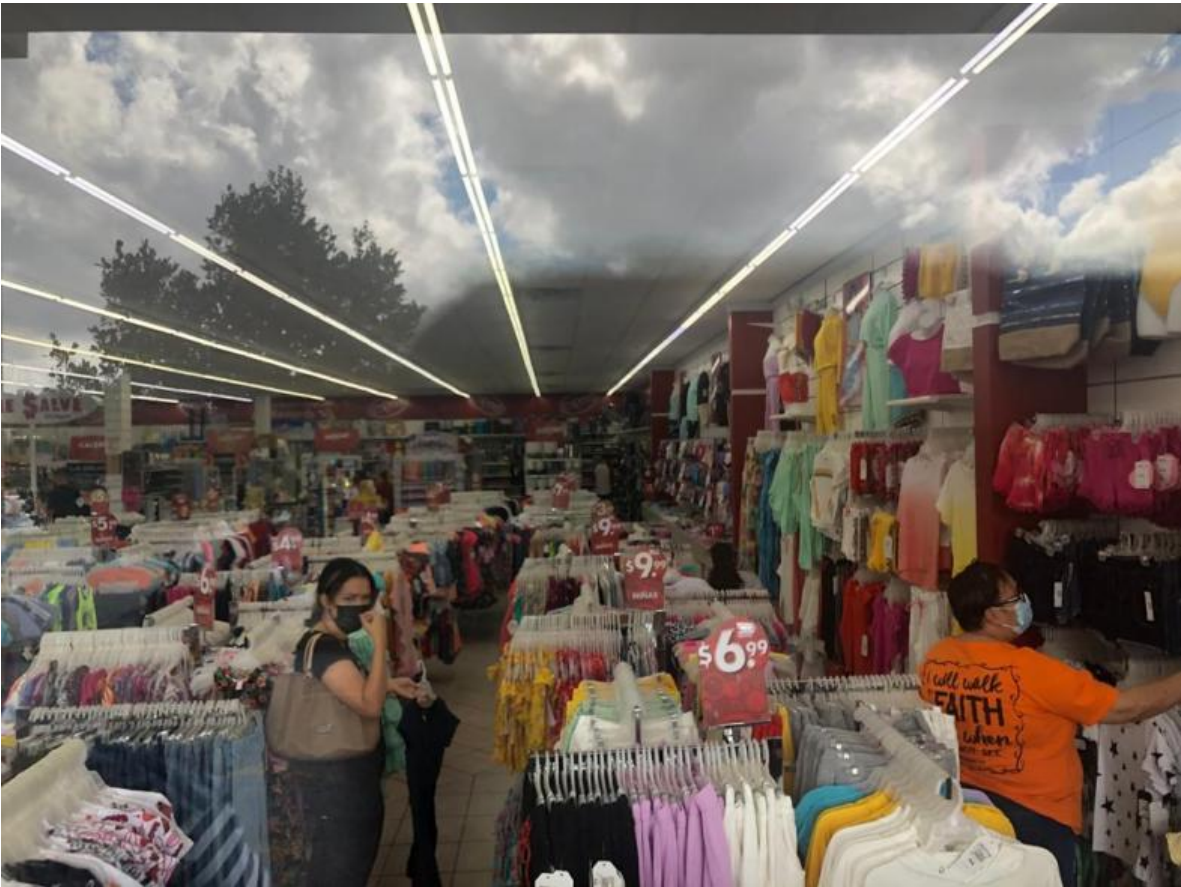
DIRECCION:	12 PR-172, Cidra, 00739, Puerto Rico
COORDENADAS:	18.1776874582402, - 66.14770230590501
DECRIPCION:	En la imagen arriba se puede verificar que los pasillos de la tienda si ubican elementos que obstruyen el paso para las personas, además que ocasionan un grave riegos a la integridad de una persona con discapacidad.
BARRERAS	Estas condiciones dificultarian la ambulación de una persona que utilice silla de rueda, andador, bastón o que tenga dificultad de movilidad. Obstruyendo el disfrute de los bienes o beneficios ofrecidos por la Propiedad.

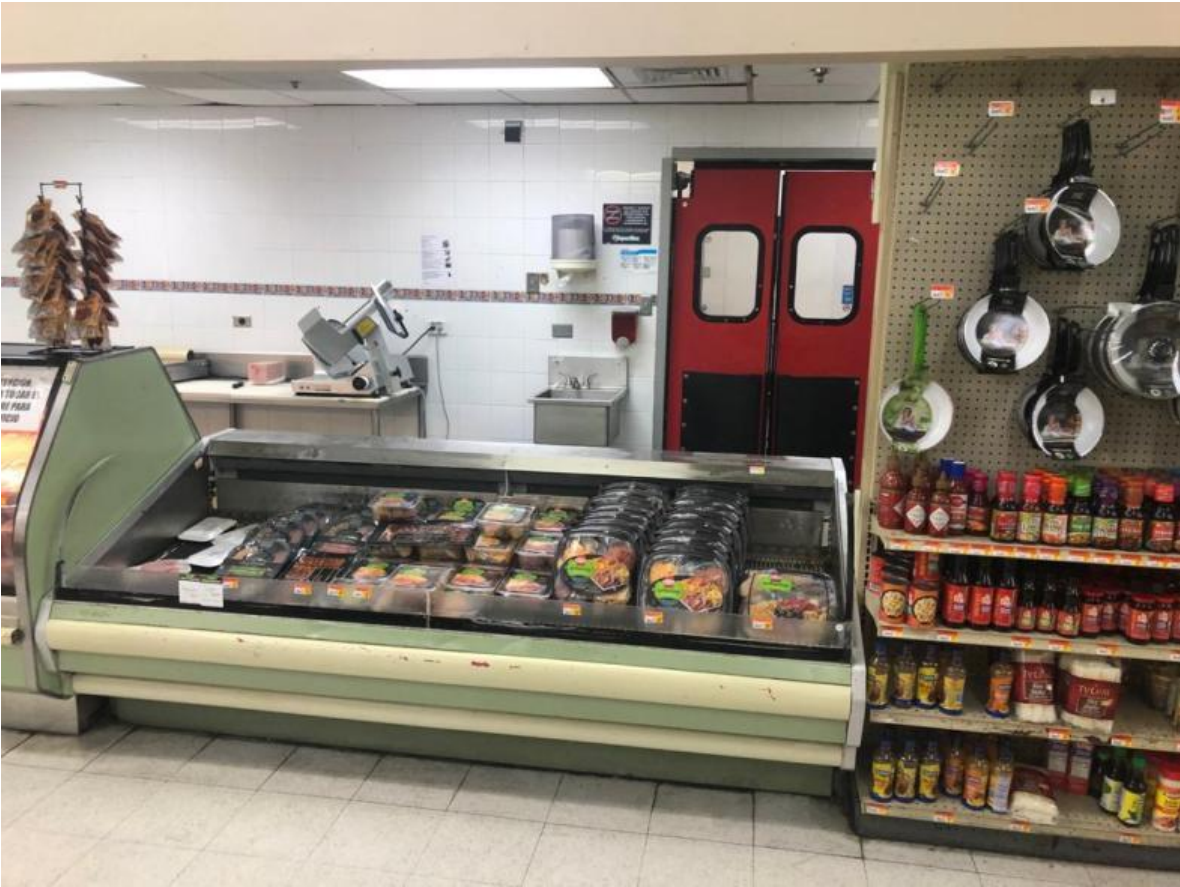
DIRECCION:	12 PR-172, Cidra, 00739, Puerto Rico
COORDENADAS:	18.1776874582402, - 66.14770230590501
DECRIPCION:	En la imagen arriba se puede verificar que hay mostradores donde las personas pueden conforme a su voluntad coger productos, pero estos están a una altura que será imposible que una persona en condición de discapacidad accediera a ellos.
BARRERAS	Estas condiciones dificultarian la ambulación de una persona que utilice silla de rueda, andador, bastón o que tenga dificultad de movilidad. Obstruyendo el disfrute de los bienes o beneficios ofrecidos por la Propiedad.

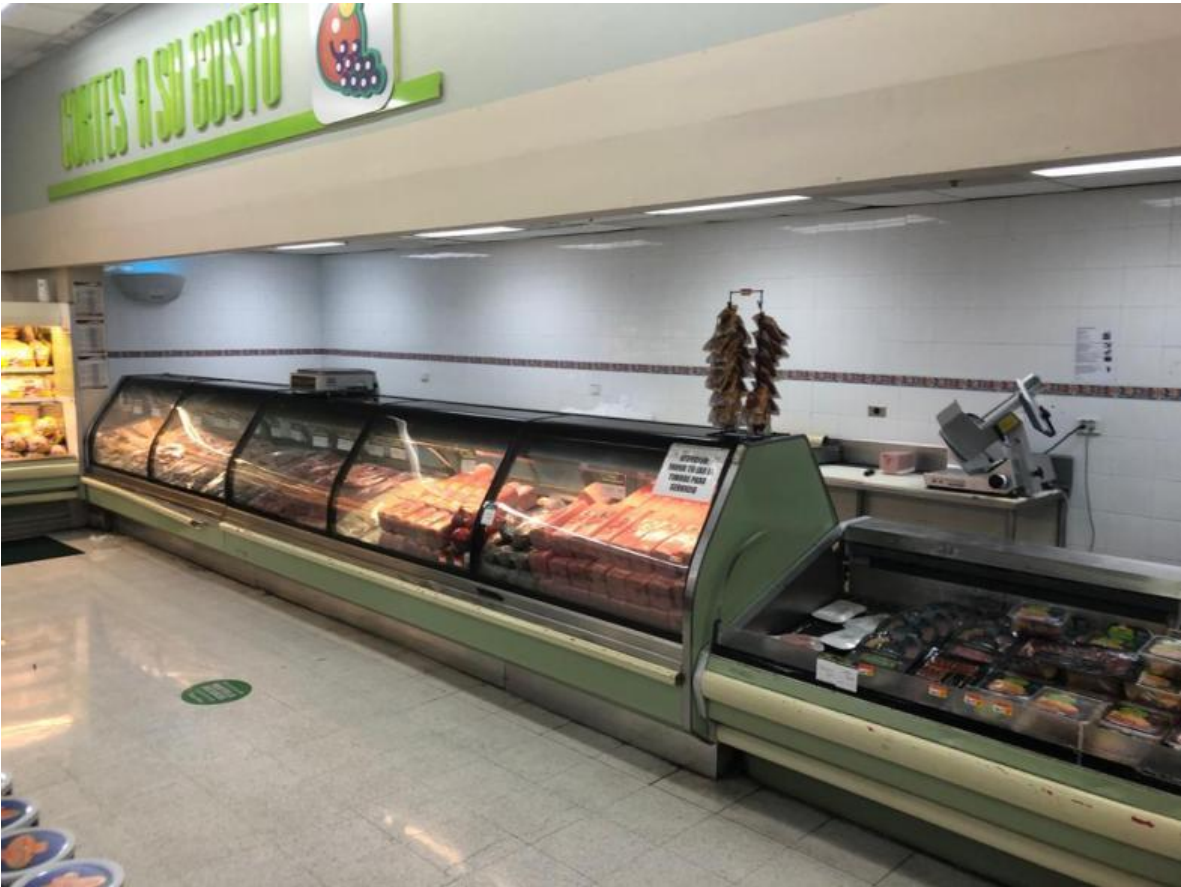
DIRECCION:	12 PR-172, Cidra, 00739, Puerto Rico
COORDENADAS:	18.1776874582402, - 66.14770230590501
DECRIPCION:	En la imagen arriba se puede verificar que hay mostradores donde se espera que la persona alcance por iniciativa propia, como son máquinas de pago, pero están fuera de alcance ya que las partes operables están ubicadas a más de 48" del suelo
BARRERAS	Estas condiciones dificultarian la ambulación de una persona que utilice silla de rueda, andador, bastón o que tenga dificultad de movilidad. Obstruyendo el disfrute de los bienes o beneficios ofrecidos por la Propiedad.

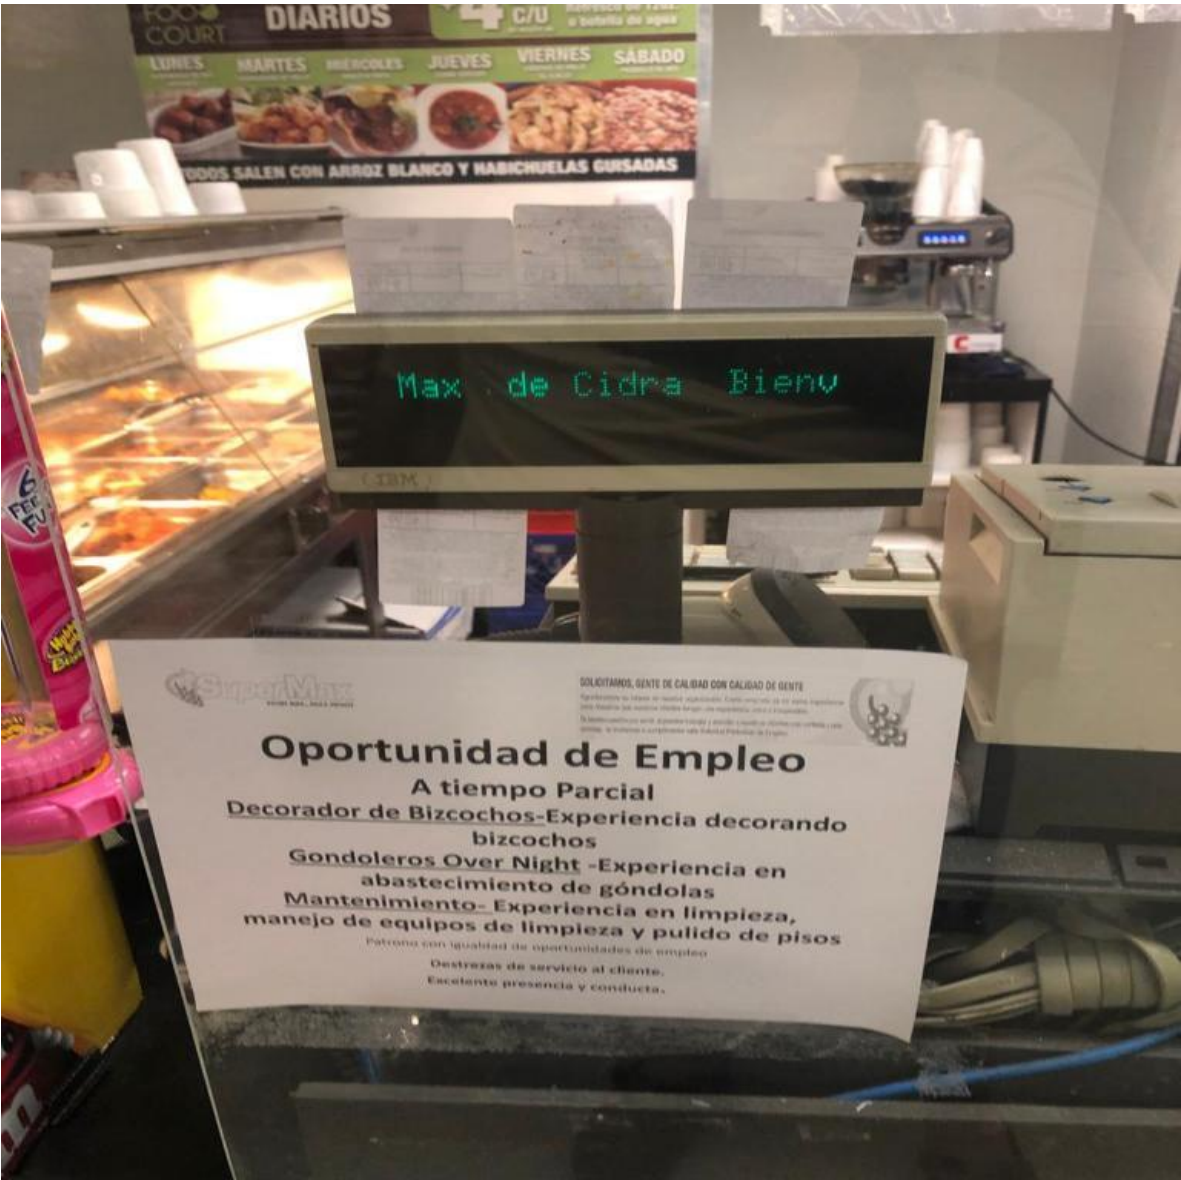
DIRECCION:	12 PR-172, Cidra, 00739, Puerto Rico
COORDENADAS:	18.1776874582402, - 66.14770230590501
DECRIPCION:	En la imagen arriba se puede verificar que hay un mostrador de pago, pero la configuración y dimensiones son sustancialmente inconsistentes con la reglamentación aplicable.
BARRERAS	Estas condiciones dificultarian la ambulación de una persona que utilice silla de rueda, andador, bastón o que tenga dificultad de movilidad. Obstruyendo el disfrute de los bienes o beneficios ofrecidos por la Propiedad.

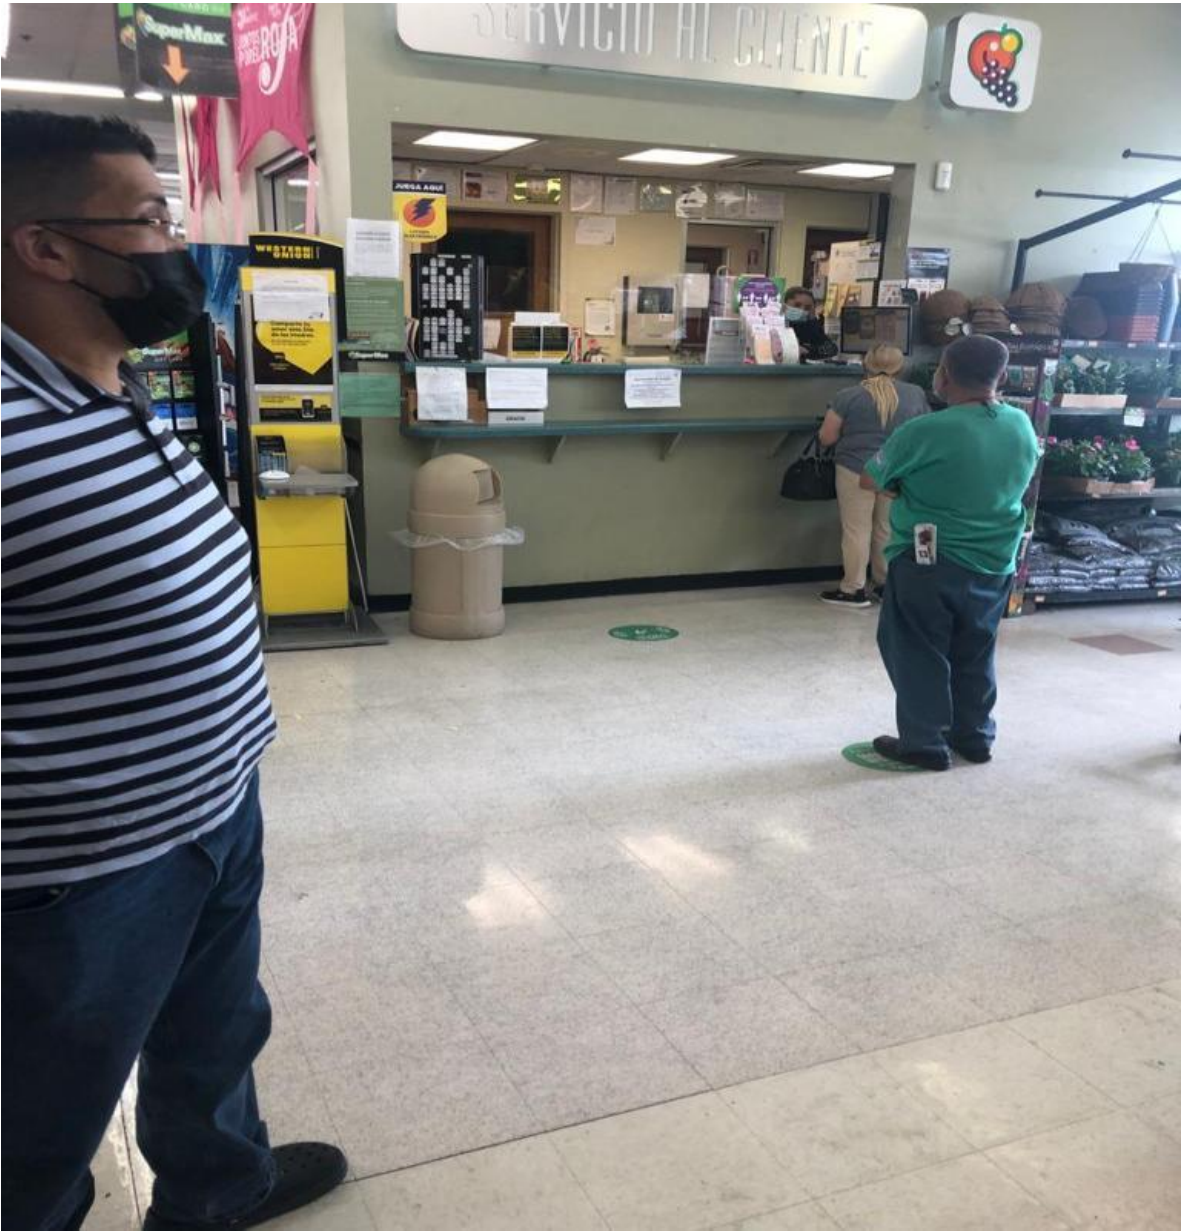
DIRECCION:	12 PR-172, Cidra, 00739, Puerto Rico
COORDENADAS:	18.1776874582402, - 66.14770230590501
DECRIPCION:	En la imagen arriba se puede verificar que hay un mostrador de pago, pero la configuración y dimensiones son sustancialmente inconsistentes con la reglamentación aplicable.
BARRERAS	Estas condiciones dificultarian la ambulación de una persona que utilice silla de rueda, andador, bastón o que tenga dificultad de movilidad. Obstruyendo el disfrute de los bienes o beneficios ofrecidos por la Propiedad.

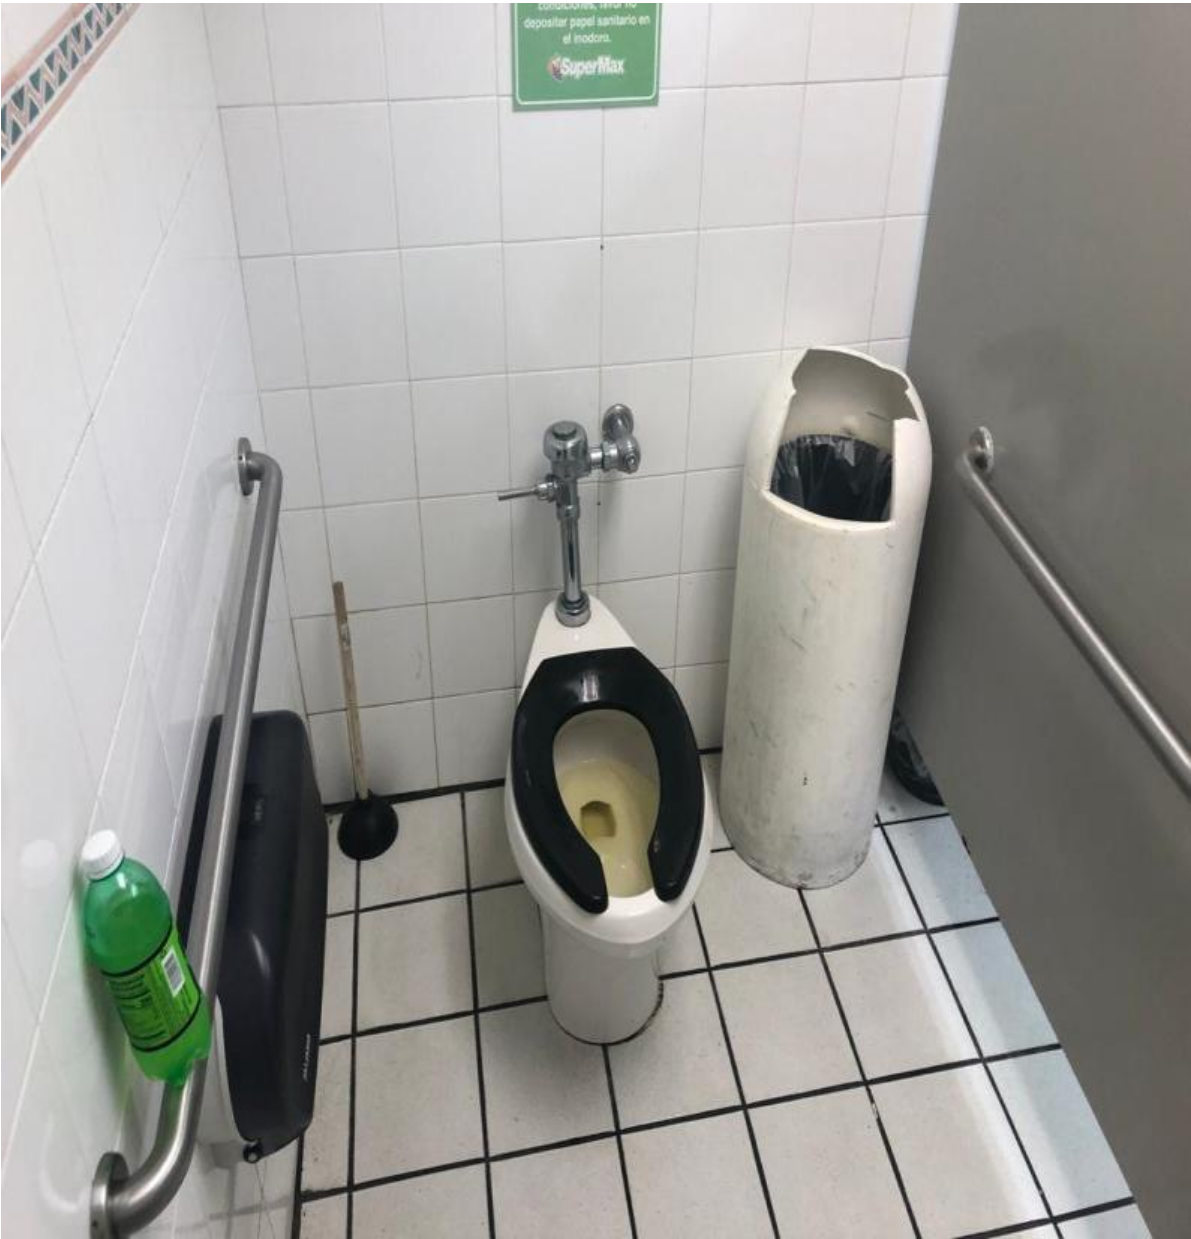
DIRECCION:	12 PR-172, Cidra, 00739, Puerto Rico
COORDENADAS:	18.1776874582402, - 66.14770230590501
DESCRIPCION:	En la imagen arriba se puede verificar que, en cuanto al área del inodoro, la altura del inodoro medida desde la superficie es sustancialmente inconsistente con la reglamentación aplicable.
BARRERAS	Estas condiciones dificultarian la ambulaci3n de una persona que utilice silla de rueda, andador, bast3n o que tenga dificultad de movilidad. Obstruyendo el disfrute de los bienes o beneficios ofrecidos por la Propiedad.

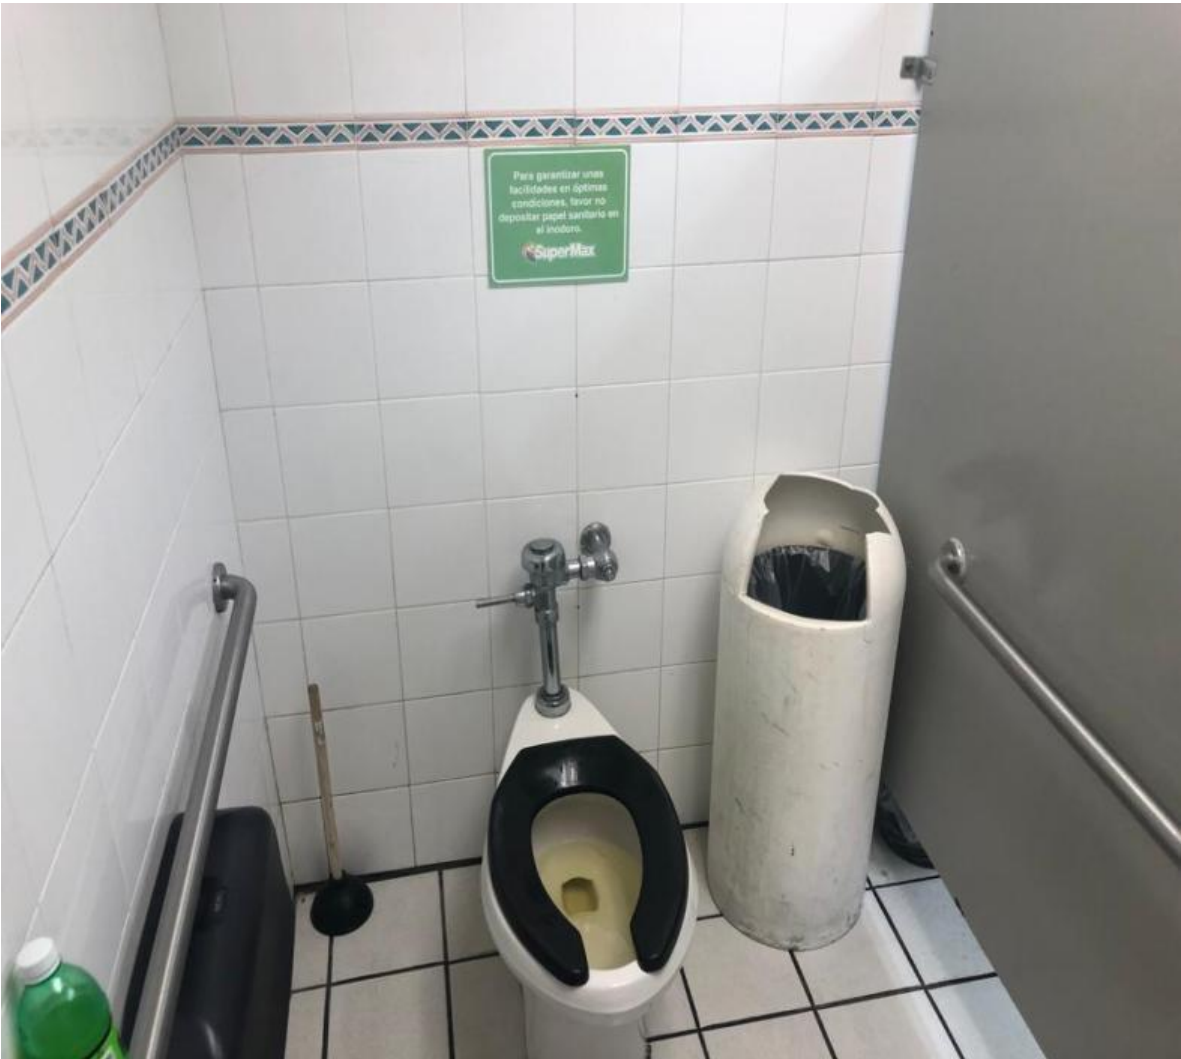
DIRECCION:	12 PR-172, Cidra, 00739, Puerto Rico
COORDENADAS:	18.1776874582402, - 66.14770230590501
DECRIPCION:	En la imagen arriba se puede verificar que, en cuanto al inodoro, la configuración del control para la descarga del inodoro es sustancialmente inconsistente con la reglamentación aplicable.
BARRERAS	Estas condiciones dificultarian la ambulación de una persona que utilice silla de rueda, andador, bastón o que tenga dificultad de movilidad. Obstruyendo el disfrute de los bienes o beneficios ofrecidos por la Propiedad.

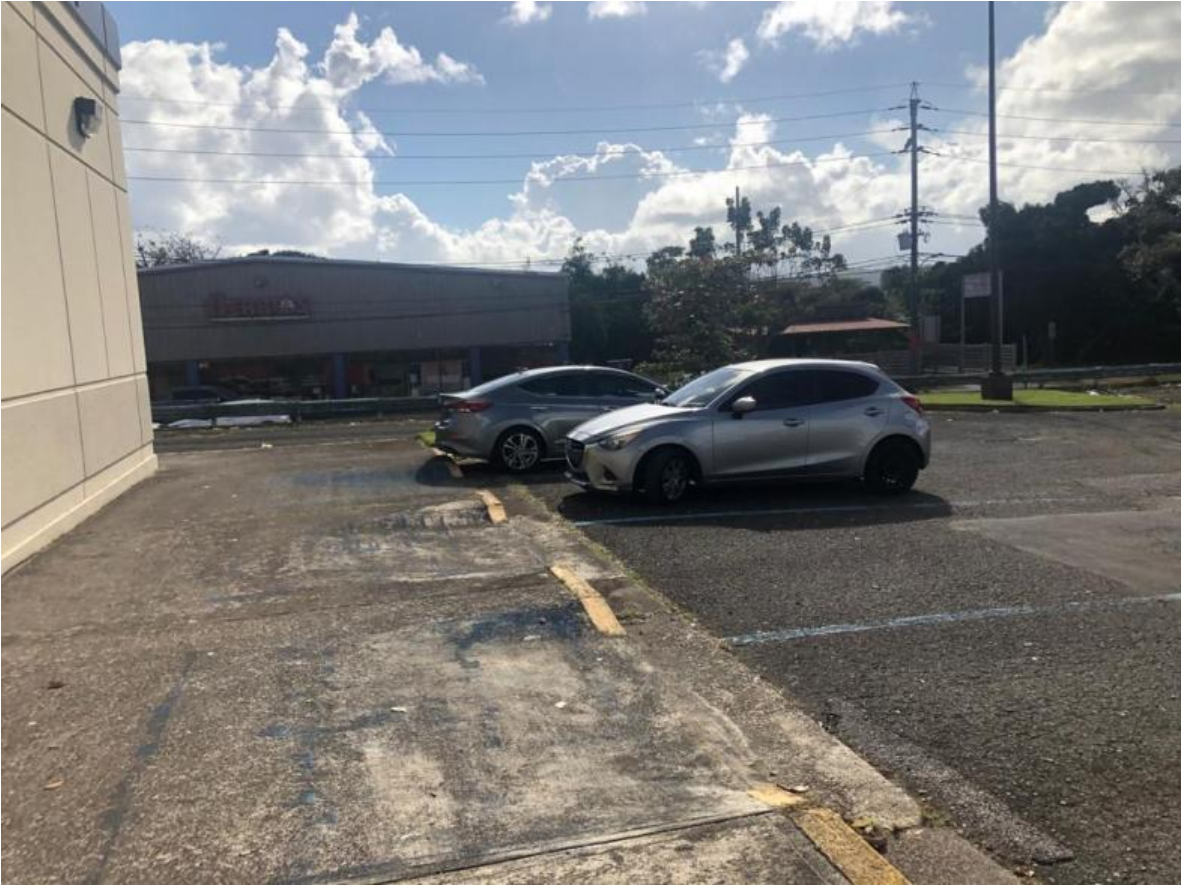
DIRECCION:	12 PR-172, Cidra, 00739, Puerto Rico
COORDENADAS:	18.1776874582402, - 66.14770230590501
DECRIPCION:	En la imagen arriba se puede verificar que se provee un baño en el estacionamiento, pero carece de la rotulación que exige la reglamentación aplicable.
BARRERAS	Estas condiciones dificultarian la ambulación de una persona que utilice silla de rueda, andador, bastón o que tenga dificultad de movilidad. Obstruyendo el disfrute de los bienes o beneficios ofrecidos por la Propiedad.

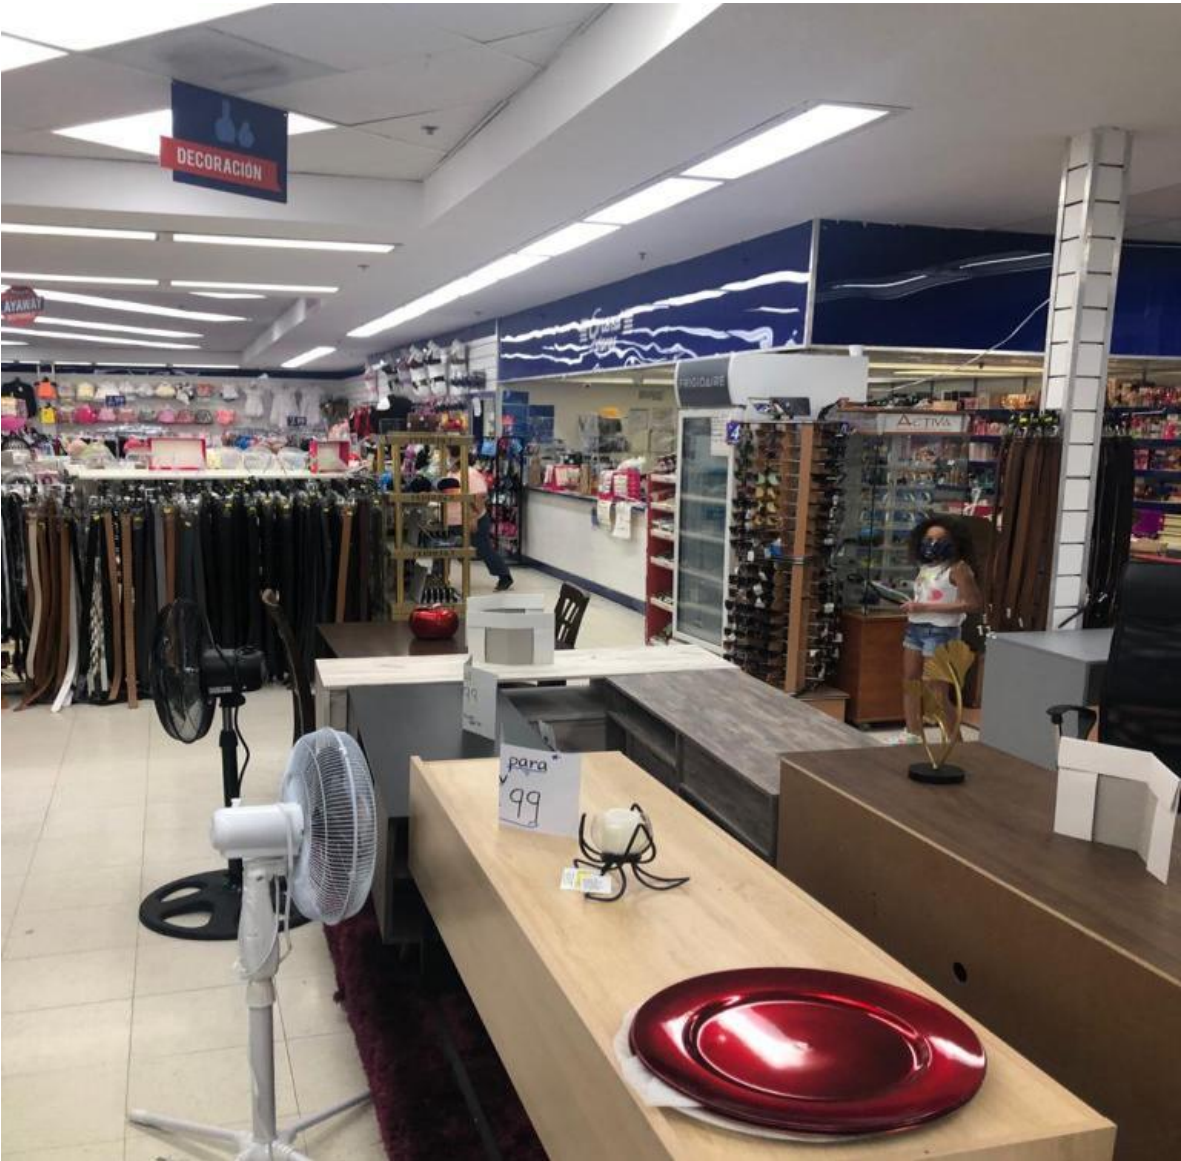
DIRECCION:	12 PR-172, Cidra, 00739, Puerto Rico
COORDENADAS:	18.1776874582402, - 66.14770230590501
DECRIPCION:	En la imagen arriba se puede verificar que el área de los pasillos contiene barreras para el tránsito de las personas y no tiene rotulación que informe a las personas de las barreras, además que en la parte inferior de la imagen se evidencia que Hay un mostrador de pago, pero la configuración y dimensiones son sustancialmente inconsistentes con la reglamentación aplicable.
BARRERAS	Estas condiciones dificultarian la ambulación de una persona que utilice silla de rueda, andador, bastón o que tenga dificultad de movilidad. Obstruyendo el disfrute de los bienes o beneficios ofrecidos por la Propiedad.
